Lettre-Service

N° 1673-67-04

OBJET : **Rafraîchissement concernant la Maîtrise de l'axe de LACET**
de tous les hélicoptères dans certaines conditions de vol

Les commentaires techniques de cette Lettre-Service sont valables pour les **rotors principaux tournant dans le sens horaire vus de dessus**. Pour les rotors tournant dans le sens anti-horaire, se référer à la Lettre-Service N° 1692-67-04.

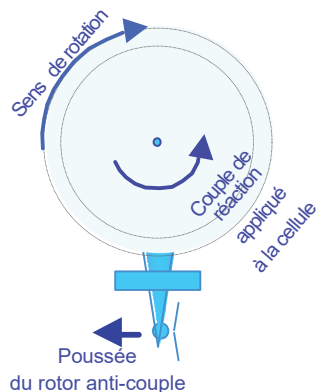
APPAREIL VU DE DESSUS

En vol stationnaire ou en vol à très faible vitesse :

Le Pilote contre la rotation à gauche de l'appareil par action à droite sur les palonniers.

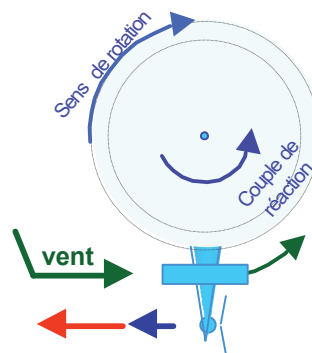
En ajoutant un faible vent défavorable,

N'oubliez pas qu'un départ en **rotation** à gauche peut amener l'hélicoptère à amorcer un taux de rotation élevé, si l'on ne réagit pas très rapidement par action **complémentaire** appropriée sur les palonniers.

N'oubliez pas non plus qu'une composante de **vent arrière** au départ aggraverait le phénomène.

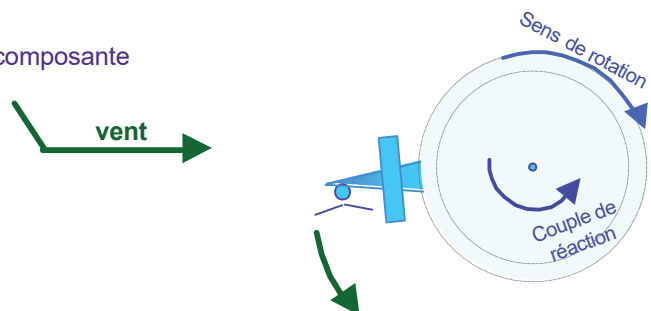
Dans une rotation rapide vers la gauche, si le Pilote tente de contrer cette rotation par une action du palonnier à droite jusqu'à une position correspondante à celle du vol en stationnaire, aucune décélération sensible ne sera appliquée à l'appareil !

Tout retard dans l'application de cette correction augmentera la vitesse de rotation.

Le déclenchement, volontaire ou involontaire, de ce **phénomène de rotation** est donc **physiquement explicable** et n'est aucunement lié aux performances du rotor arrière ; **dans tous les cas, avec application de la correction appropriée, la rotation s'arrêtera !**

Dans cette situation, une **action immédiate et d'amplitude importante** sur le palonnier droit doit être entreprise et **maintenue pour arrêter la rotation** à gauche. **Ne pas hésiter à aller jusqu'à la butée à droite.**

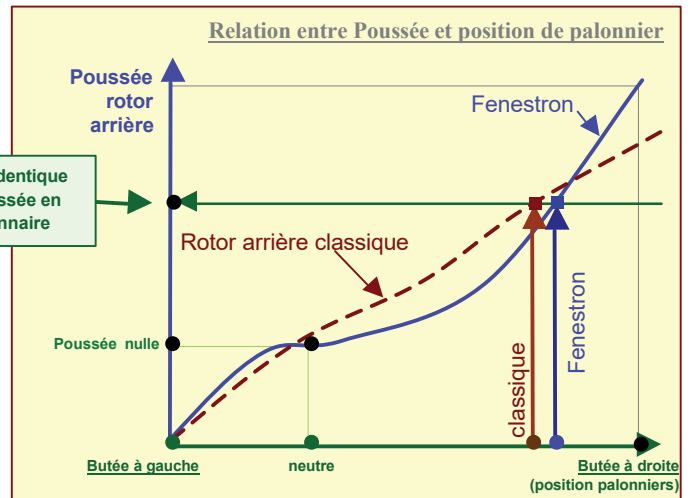
Positions des palonniers autour du vol stationnaire

La forme de la courbe de la loi « position palonniers - poussée rotor arrière » n'est pas identique entre un rotor « classique » et un « Fenestron ».

Pour la même valeur de poussée, nécessaire au vol stationnaire, le Fenestron demande un petit peu plus de pied à droite.

Mais en stationnaire, une même variation de position de palonniers aura un effet plus important avec le Fenestron qu'avec le rotor classique.

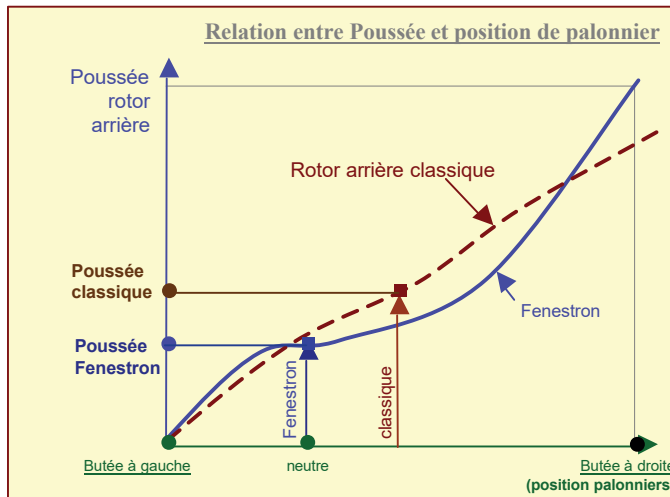
Position des palonniers en vol de croisière

En vol de croisière, le rotor classique fournit une poussée qui s'ajoute à l'effet du profil de sa dérive verticale, pour maintenir un dérapage nul.

Pour le Fenestron, la carène ayant un effet plus important de part sa grande surface, la poussée à fournir par le rotor arrière est inférieure.

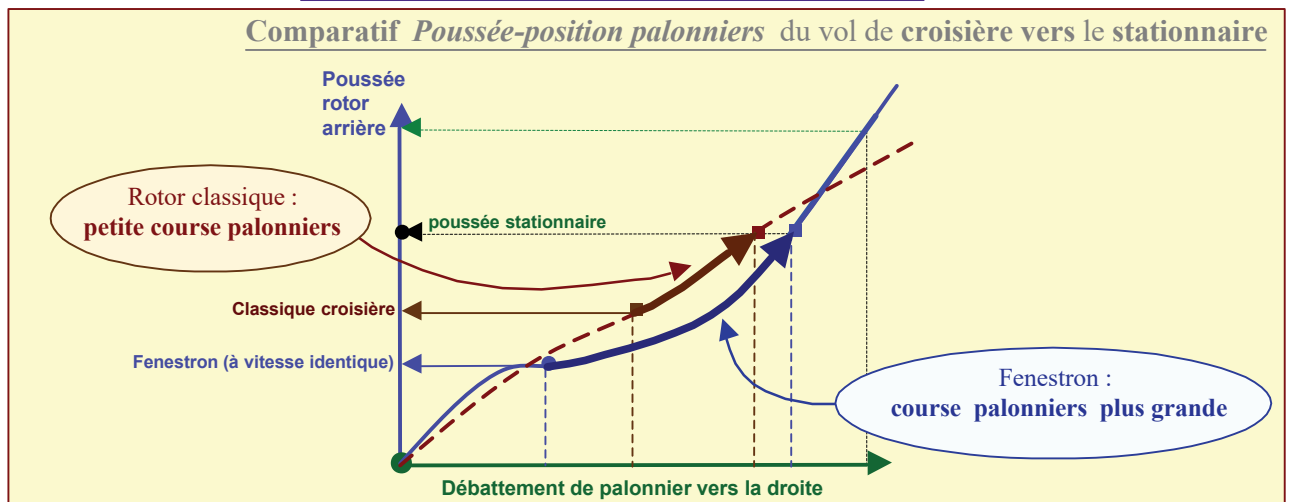
Passage du vol en croisière vers le stationnaire

Un déplacement de pied insuffisant conduirait à générer une rotation à gauche de l'appareil à l'approche du stationnaire.

Avec un Fenestron, pour passer du vol en croisière vers le stationnaire, se préparer à un déplacement important du pied vers la droite.

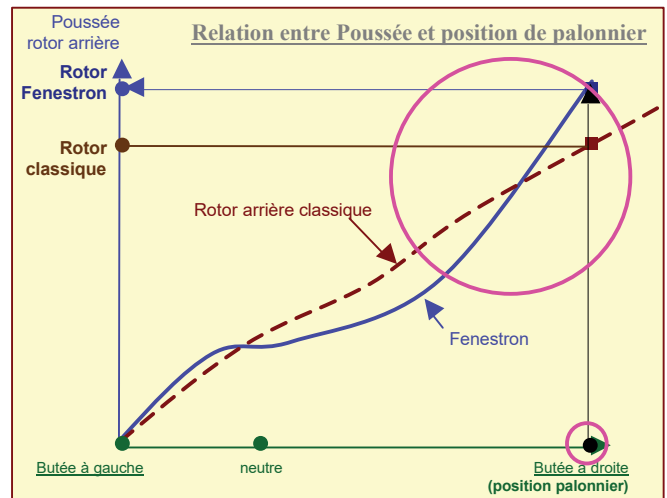
Utilisation de la poussée maximale

On remarque que, à l'approche de la butée de pied à droite, l'efficacité du Fenestron est très importante (pente de la courbe).

Pour arrêter une rotation à gauche, volontaire ou non, ne pas hésiter à aller jusqu'à la butée palonnier à droite !
