Un chiffon qui coûte très cher !

ON NE LE RÉPÉTERA JAMAIS ASSEZ : LA PPV EST UN MOMENT CAPITAL POUR LA SÉCURITÉ D'UN VOL. LE PROBLÈME, C'EST QUE DANS L'IMMENSE MAJORITÉ DES CAS, TOUT EST NORMAL !

IRLANDE, 20 MARS 2008

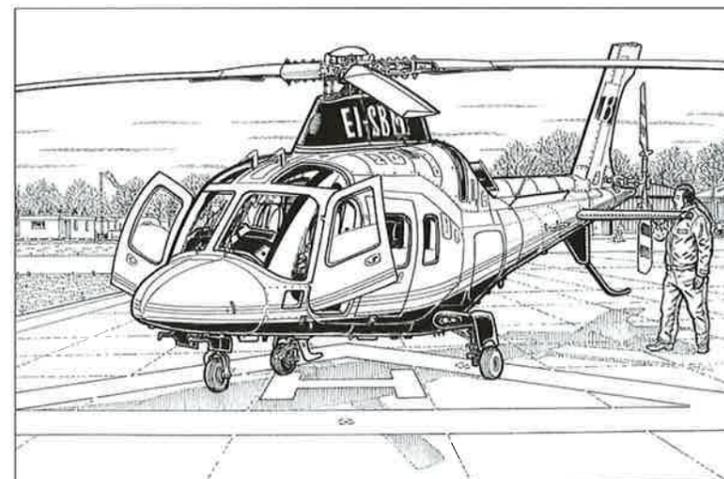
L'Augusta 109E stationne sur l'aéroport de Knocksedan.

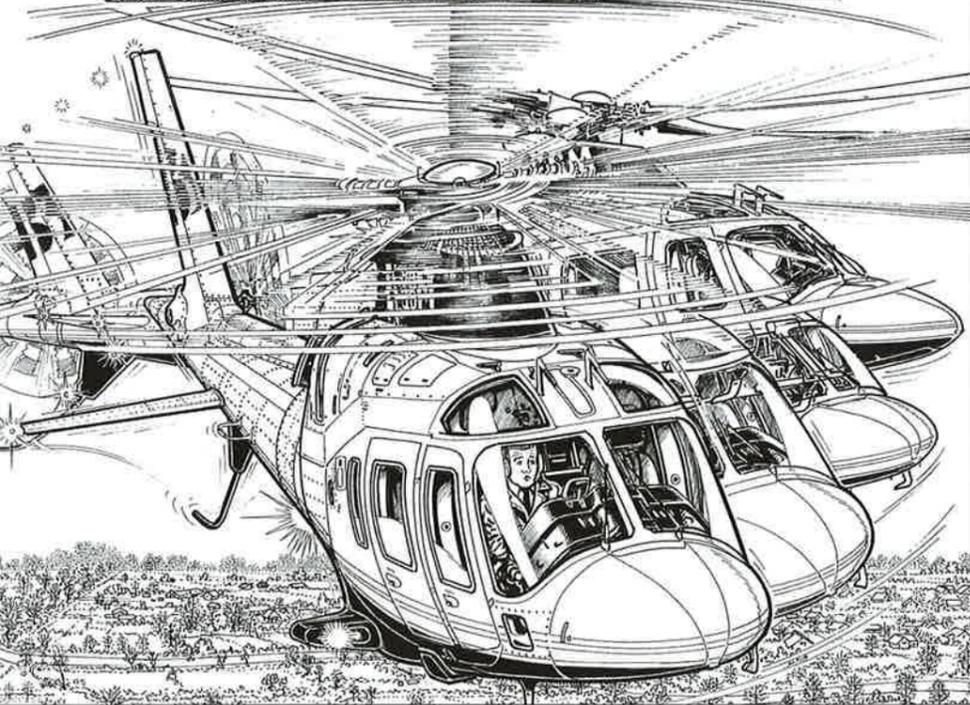
Sans rotor de queue, le nez part doucement par la droite.

En fait, le chiffon s'est enroulé autour de l'arbre de transmission du rotor de queue. Il a déclenché un puissant phénomène vibratoire et l'arbre s'est brisé ! Ce morceau de tissu d'apparence inoffensive vient de provoquer la rupture d'une tige en alliage d'aluminium certifié pour résister à un couple de torsion énorme.

Avant même que John ait le temps de regarder son tableau de bord, il réalise que le nez de son hélico est en train de partir doucement par la droite. Le mouvement de lacet n'est pas violent, c'est juste une mise en virage paisible sans inclinaison. Pourtant, John comprend rapidement que c'est grave...

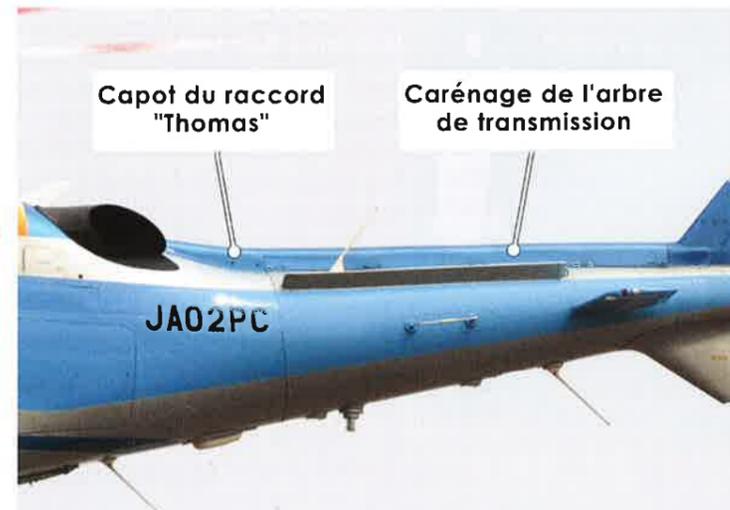
Le chiffon enroulé autour de l'arbre de transmission (noter la rupture de la tige à droite de la photo).

On s'étonnera qu'un banal chiffon puisse être à l'origine de la destruction d'un hélicoptère de 5 millions d'Euros, c'est pourtant, ce qui est arrivé ! Et c'est assez simple à comprendre : lorsque les moteurs de l'Augusta fonctionnent à leur régime maximum, l'arbre de transmission du rotor de queue tourne à 5 872 tours par minute. En s'enroulant autour de cette tige, le chiffon a provoqué un déséquilibre comparable à ce qui se produit lorsqu'une roue de voiture est voilée ou mal équilibrée. Quelques grammes mal placés peuvent peser plusieurs kilos sous une forte accélération circulaire. Il s'en

est suivi un phénomène vibratoire qui a causé la rupture du métal. Petite cause, grands effets et... responsable inconnu. Car malgré des interrogatoires poussés dans les différents ateliers, les enquêteurs n'ont jamais réussi à trouver l'insouciant qui a oublié son chiffon sous le carénage. Qu'importe, car le problème n'est pas vraiment là. Malgré la culpabilité évidente d'un mécanicien, le véritable responsable de l'accident, c'est le pilote. La checklist de la visite prévol est formelle, le carénage doit être ouvert lors de chaque premier vol de la journée. Il faut vérifier qu'aucun corps étranger n'a été oublié ou que l'arbre n'est pas voilé. Ce jour-là, la prévol n'a pas été effectuée correctement et les conséquences ont été dramatiques.

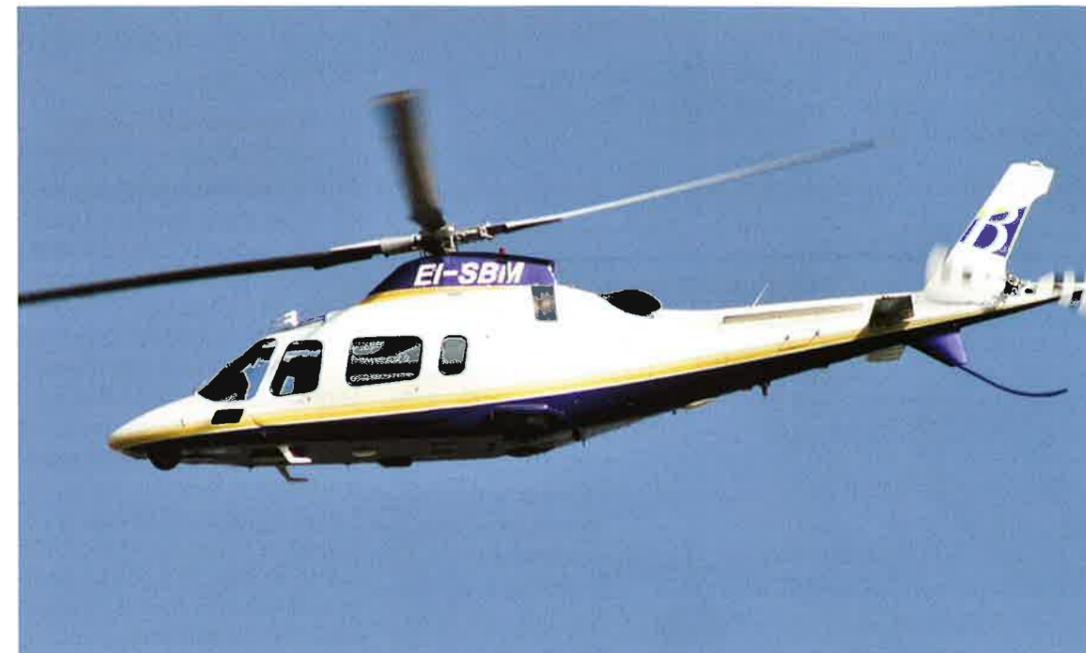
L'Augusta 109E de ce récit. (Immatriculation EI-SBM)
