BIENVENUE AU REFRESHER 21

Heli-Lausanne

OBJET : **Rafraîchissement concernant la Maîtrise de l'axe de LACET**
de tous les hélicoptères dans certaines conditions de vol

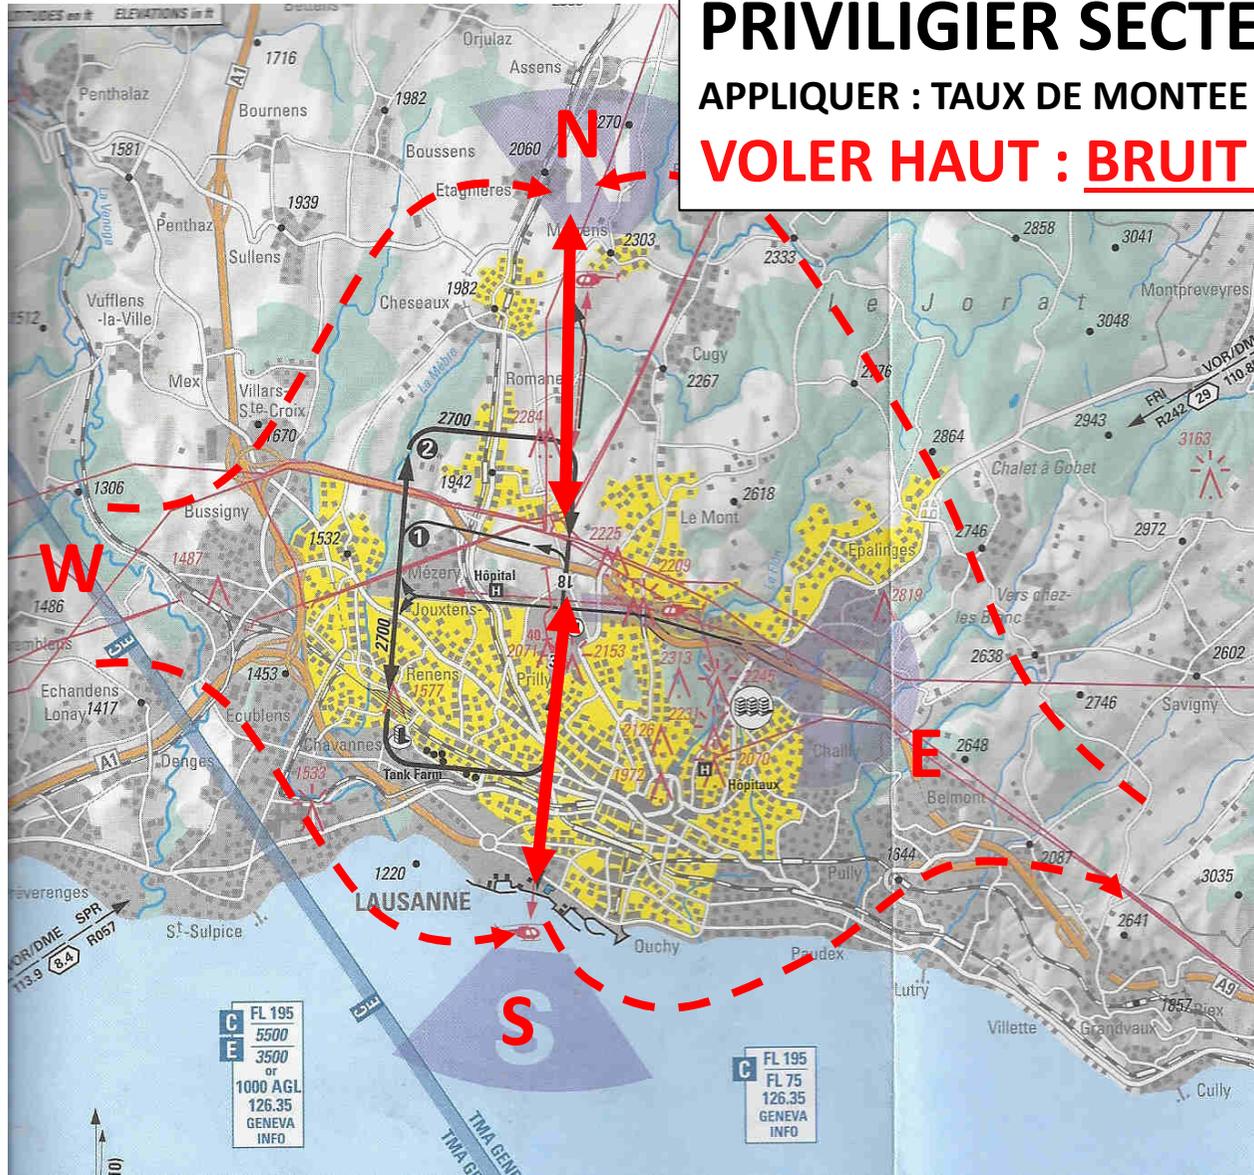
ROUTES HELICO – LSGL NUISANCES

PRIVILIGIER SECTEUR NORD
APPLIQUER : TAUX DE MONTEE POSSIBLE MAX
VOLER HAUT : BRUIT ET SECURITE

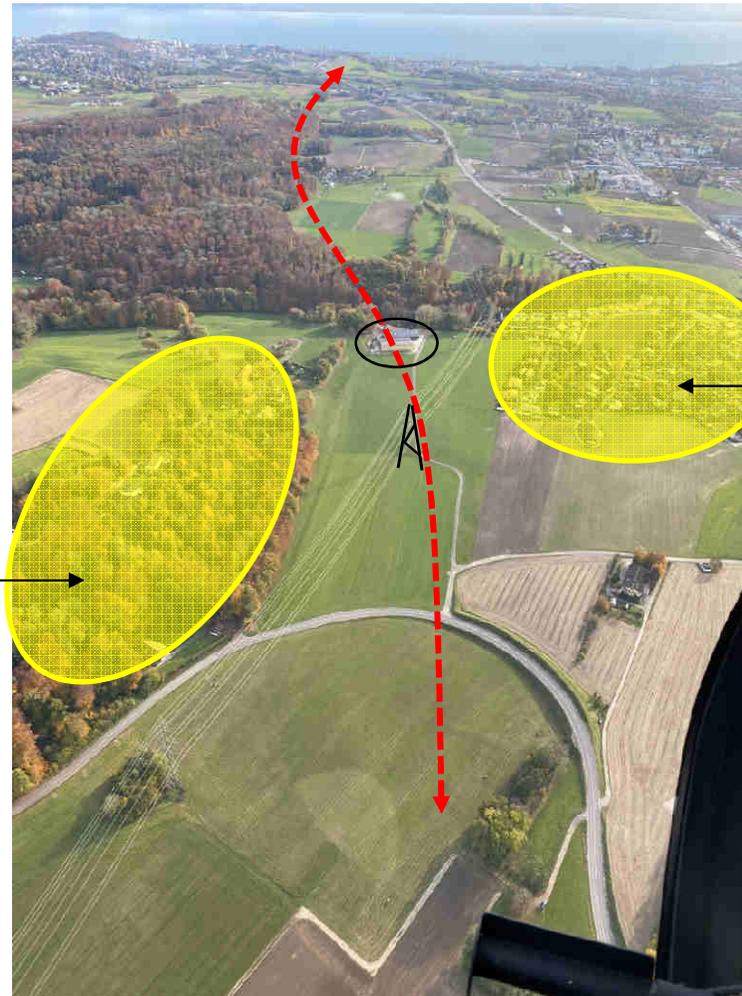
ROUTES HELICO – APP 18 / DPT 36

ZONES SENSIBLES
AU BRUIT / N

MORRENS

Trajectoire départ et arrivée

- Verticale pylone électrique
- Hangar agricole

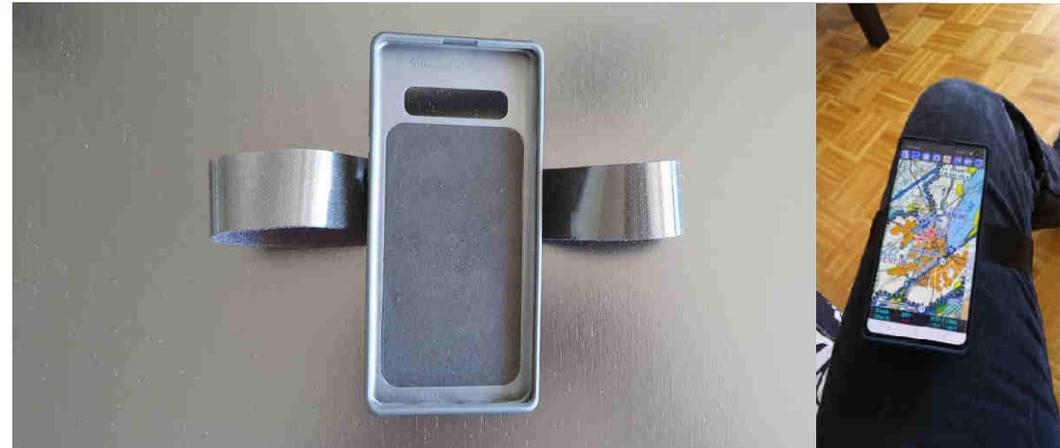
La fixation de matériel type GPS ou camera GO PRO par ventouse sur les plexis n'est plus acceptée.

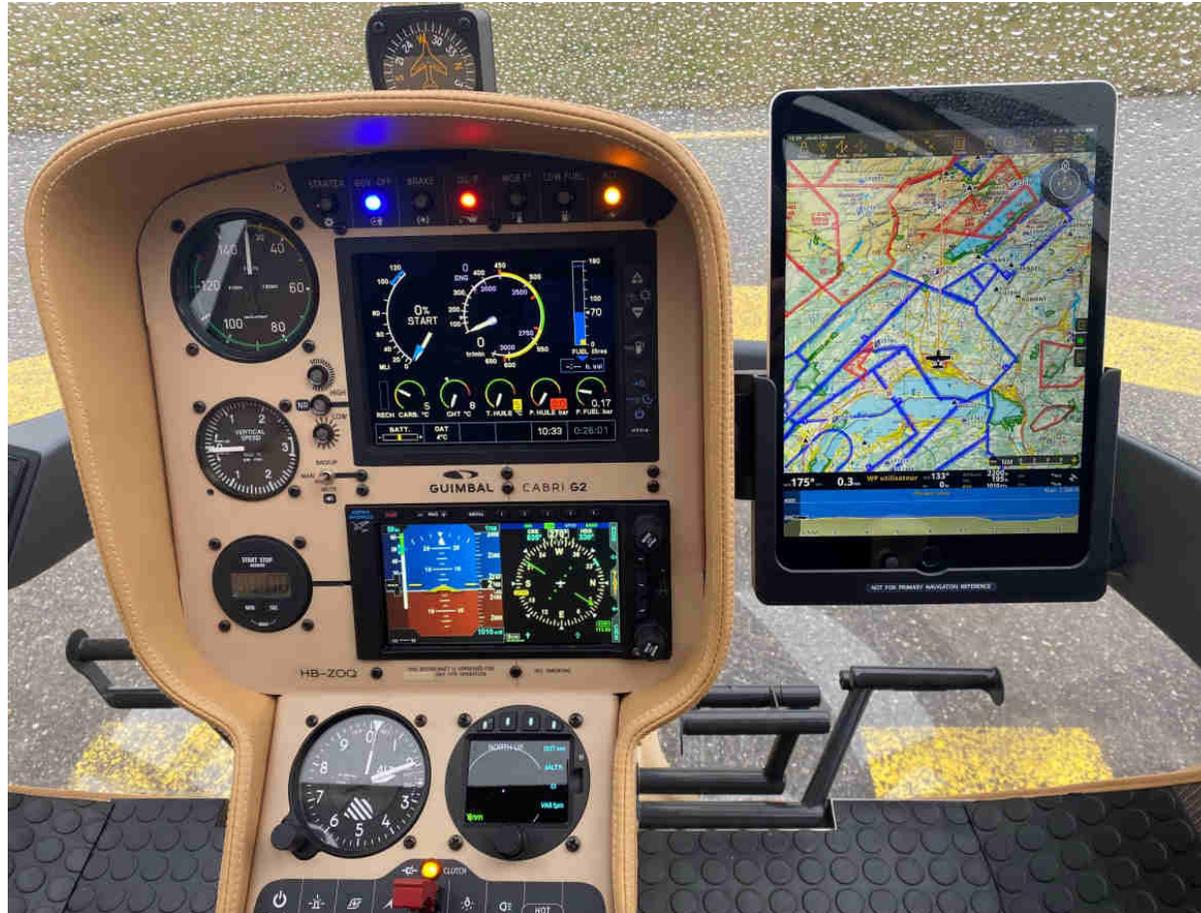
Le Cabri est équipé d'un Ipad « fixe » – avec app Air Nav Pro – utilisable par chaque pilote.

L'EC120 ZCA sera également équipé d'un Ipad installé en « fixe » pour tous les pilotes

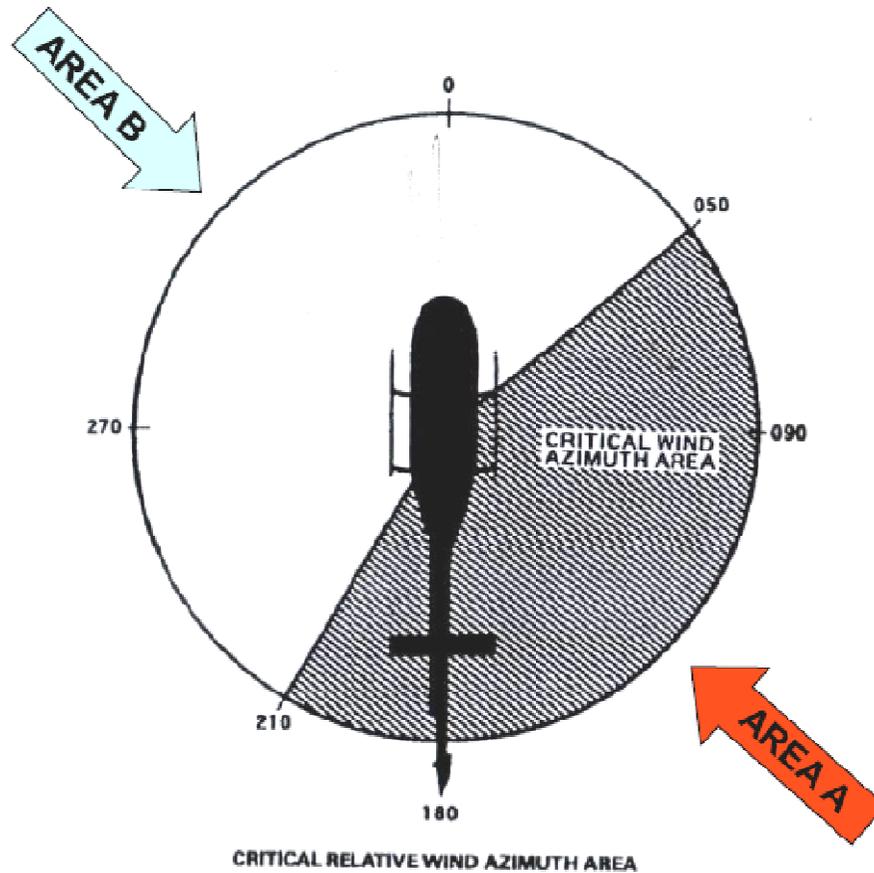
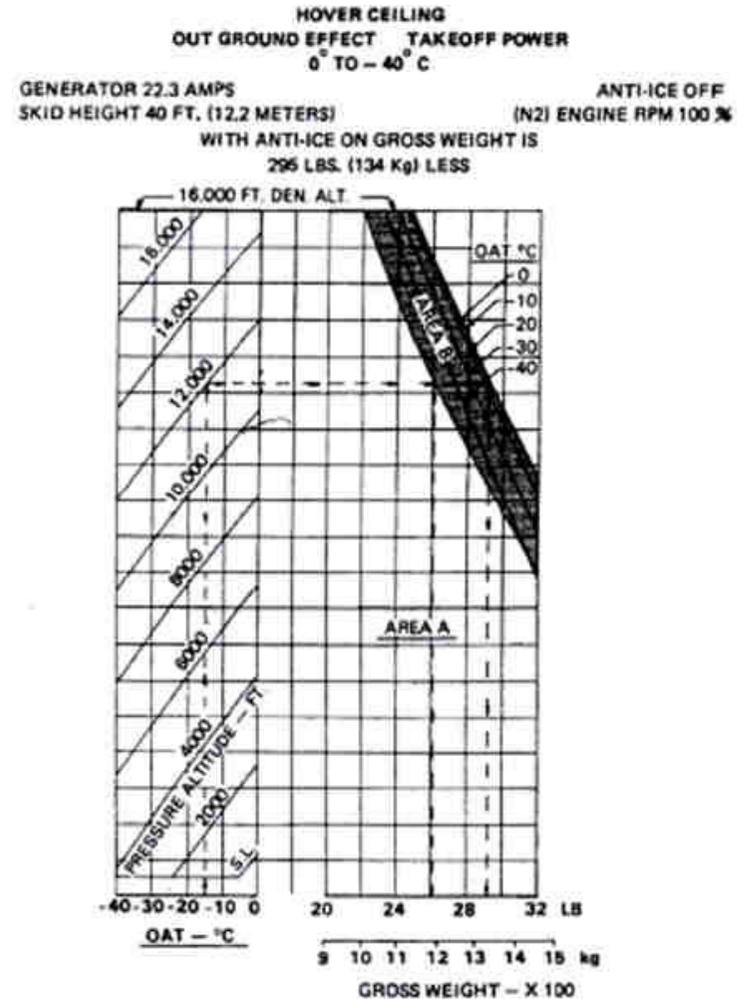
AREA A :

perte de puissance disponible pour le rotor principal (perfos)

Rotor sens anti-horaire: arrière gauche
Rotor sens horaire: arrière droit

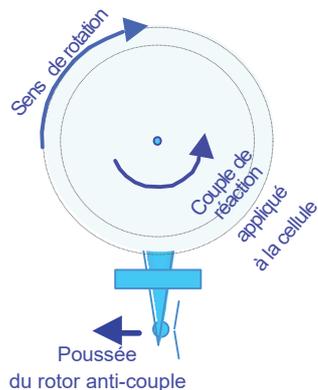
APPAREIL VU DE DESSUS

En vol stationnaire ou en vol à très faible vitesse :

Le Pilote contre la rotation à gauche de l'appareil par action à droite sur les palonniers.

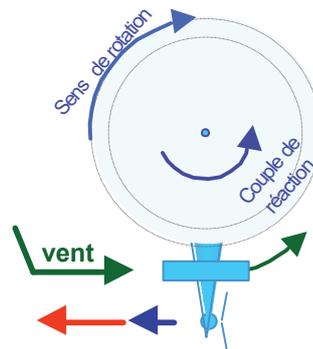
En ajoutant un faible vent défavorable,

N'oubliez pas qu'un départ en **rotation** à gauche peut amener l'hélicoptère à amorcer un taux de rotation élevé, si l'on ne réagit pas très rapidement par action **complémentaire** appropriée sur les palonniers.

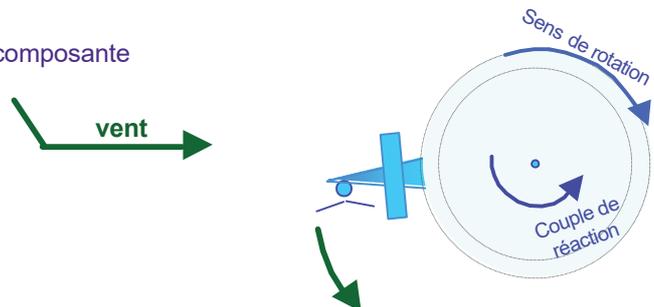
N'oubliez pas non plus qu'une composante de **vent arrière** au départ aggraverait le phénomène.

Dans une rotation rapide vers la gauche, si le Pilote tente de contrer cette rotation par une action du palonnier à droite jusqu'à une position correspondante à celle du vol en stationnaire, aucune décélération sensible ne sera appliquée à l'appareil !

Dans cette situation, une **action immédiate et d'amplitude importante** sur le palonnier droit doit être entreprise et **maintenue pour arrêter la rotation** à gauche. **Ne pas hésiter à aller jusqu'à la butée à droite.**

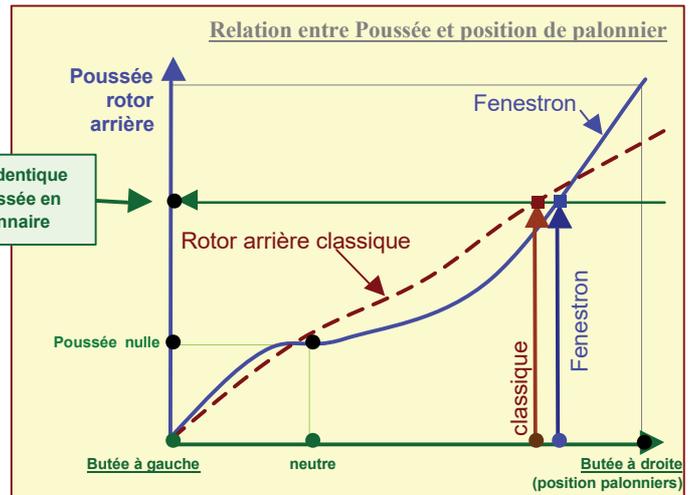
Positions des palonniers autour du vol stationnaire

La forme de la courbe de la loi « position palonniers - poussée rotor arrière » n'est pas identique entre un rotor « classique » et un « Fenestron ».

Pour la même valeur de poussée, nécessaire au vol stationnaire, le Fenestron demande un petit peu plus de pied à droite.

Mais en stationnaire, une même variation de position de palonniers aura un effet plus important avec le Fenestron qu'avec le rotor classique.

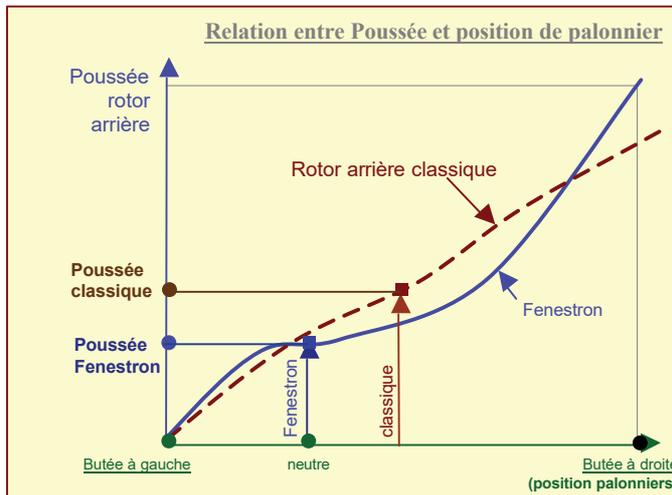
Position des palonniers en vol de croisière

En vol de croisière, le rotor classique fournit une poussée qui s'ajoute à l'effet du profil de sa dérive verticale, pour maintenir un dérapage nul.

Pour le Fenestron, la carène ayant un effet plus important de part sa grande surface, la poussée à fournir par le rotor arrière est inférieure.

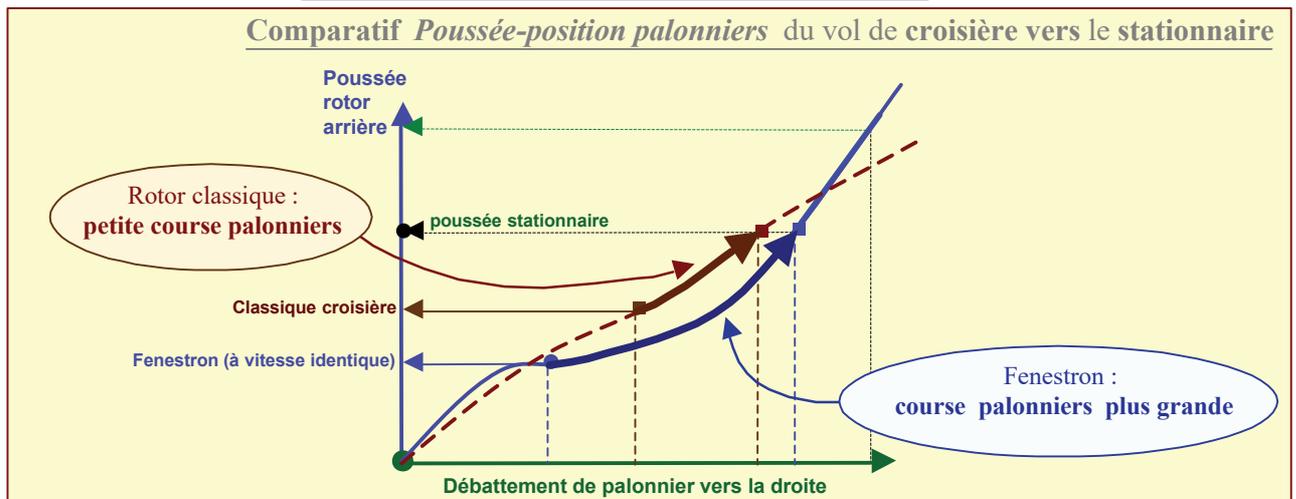
Passage du vol en croisière vers le stationnaire

Avec un Fenestron, pour passer du vol en croisière vers le stationnaire, se préparer à un déplacement important du pied vers la droite.

Un déplacement de pied insuffisant conduirait à générer une rotation à gauche de l'appareil à l'approche du stationnaire.

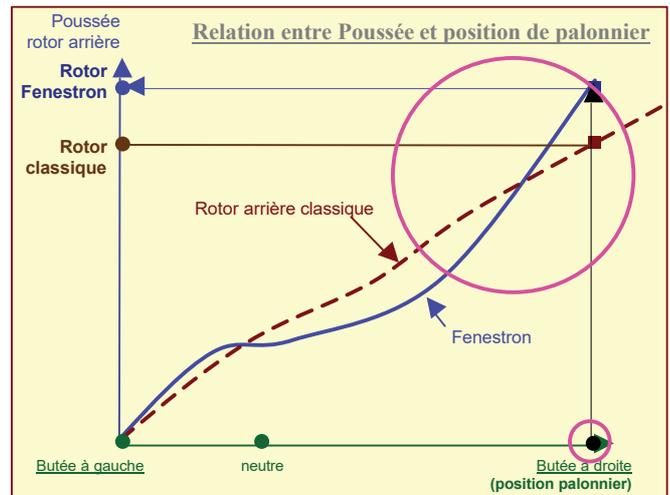
Utilisation de la poussée maximale

Pour arrêter une rotation à gauche, volontaire ou non, ne pas hésiter à aller jusqu'à la butée palonnier à droite !

On remarque que, à l'approche de la butée de pied à droite, l'efficacité du Fenestron est très importante (pente de la courbe).
